ПАСПОРТ ДОСТУПНОСТИ

Муниципальное бюджетное общеобразовательное учреждение «Мгинская средняя общеобразовательная школа»

187300, Ленинградская область, Кировский район, п. Мга, Советский проспект, дом 55

АКТ ОБСЛЕДОВАНИЯ

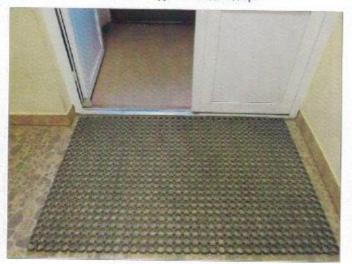
Фото №9 – Внутренняя входная дверь

2.4	Дверь (входная)	есть		7,9	 пороги входных дверей более 3 см -доводчик не функционирует 	К, О, С	-увеличить ширину рабочего полотна в свету до 90 см.(входные двери); -снизить высоту порогов	TP

-ширина рабочего полотна менее 90 см.		входных дверей (не более 1.4см. один элемент порога); -двери оборудовать доводчиком с задержкой автоматического закрывания не менее 5 секунд.

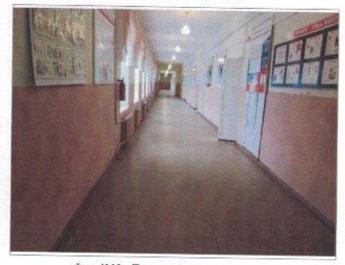
Фото №10 – Пути движения внутри здания

3.1	Коридор (вестибюль, зона ожидания, галерея, балкон)	есть		10, 11	- отсутствие комплексной информации о пути и направлении движения со схемой расположения и функциональным назначением помещений.	все	- обозначить на схемах пути движения к зонам целевого назначения и санитарно-гигиен ическим помещениям, обеспечить своевременное получение визуальной, акустической и тактильной информации, в т.ч. с учетом потребностей инвалидов с нарушениями зрения	Opr, TCP

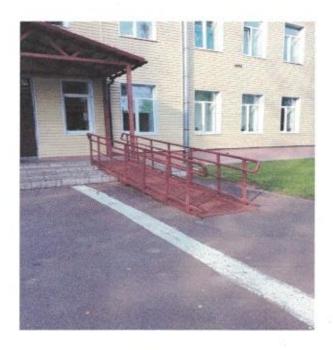
Фото № 1- организация прохода со стороны главного входа для граждан с ограниченными возможностями
