# ПАСПОРТ ДОСТУПНОСТИ

## **Муниципальное бюджетное общеобразовательное учреждение «Мгинская средняя общеобразовательная школа»**

**ПАСПОРТ ДОСТУПНОСТИ**  
**объекта социальной инфраструктуры (ОСИ)**  
**№ 8**

**АКТ ОБСЛЕДОВАНИЯ  
объекта социальной инфраструктуры  
К ПАСПОРТУ ДОСТУПНОСТИ ОСИ  
№ 8**

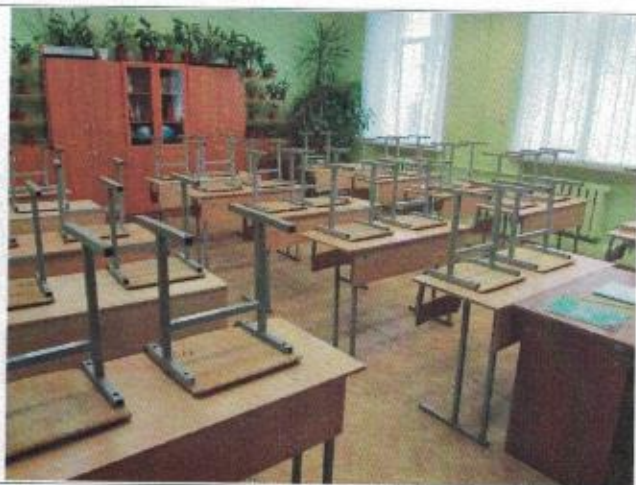
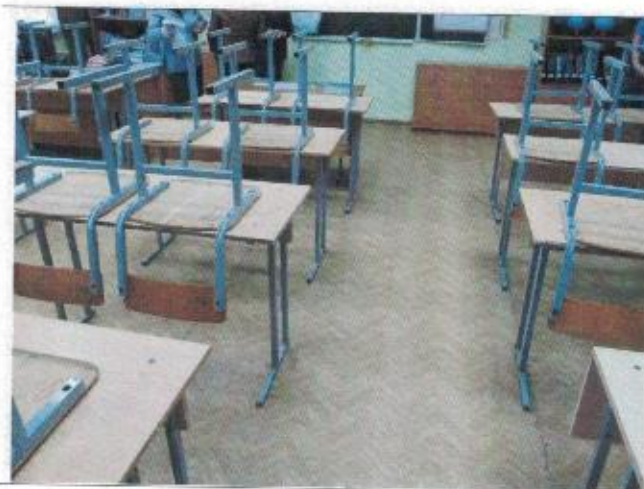
Фото №19 – Кабинетная форма обслуживания

| № п/п | Наименование функционально-планировочного элемента | Наличие элемента | | | Выявленные нарушения и замечания | | Работы по адаптации объектов | |
|---|---|---|---|---|---|---|---|---|
| 4.1 | Кабинетная форма обслуживания | есть | | 19,20 | | С,Г,К | -в учебном помещении первые столы в ряду у окна и в среднем ряду следует предусмотреть для учащихся с недостатками зрения и дефектами слуха, а для учащихся, передвигающихся в кресле-коляске - выделить 1-2 первых стола в ряду у дверного проема | ТР |
